Gruppo consigliare MoVimento 5 Stelle Cuneo

Interpellanza con risposta nel prossimo Consiglio

Oggetto: Manutenzione pista ciclo-pedonale Ponte sul T. Gesso (di attuale competenza e responsabilità della Provincia) e raccordo con Nuova pista di corso Marconi.

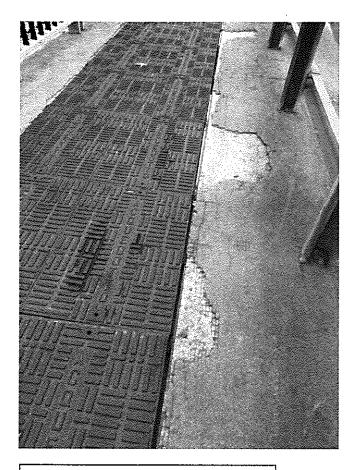
- 2) Le lastre in ghisa su tutta la lunghezza del ponte non sono a filo con il resto della pavimentazione, anzi, vi sono pericolose fessure aperte sul perimetro, che potrebbero causare incidenti nel caso in cui fossero intercettate dalla ruota di una bicicletta (foto 2).

Foto 1 – Fessure al perimetro delle lastre e pavimentazione ammalorata al loro contorno

- a) È nelle intenzioni dell'amministrazione riqualificare anche il collegamento tra il percorso sul ponte e la fine della pista ciclabile di nuova realizzazione? Ed in questo caso con quali tempistiche?
- b) Nel caso i lavori di messa in sicurezza della pavimentazione del percorso ciclopedonale sul Ponte sia di competenza di altri Enti vorrebbe il Sig. Sindaco di Cuneo, che è anche Presidente della Provincia, farsi portavoce ed interessarsi affinchè vengano al più presto eliminate le criticità segnalate?

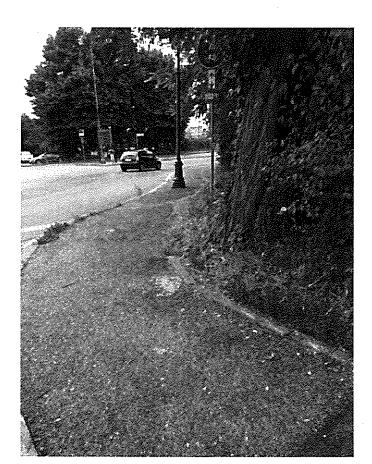
- 1) Il raccordo tra la pista ciclabile di nuova realizzazione ed il ponte sul Gesso non è stato oggetto di riqualificazione (pur essendo di limitata lunghezza), la pavimentazione è sconnessa, la vegetazione invade il percorso e lo limita in larghezza, un palo della luce risulta così al centro del percorso mentre, in caso di allargamento, risulterebbe sull'esterno (foto 1).

Foto 2 – Tratto di raccordo oggetto di mancata riqualificazione
