**IMPIANTO SPORTIVO POLIFUNZIONALE
"SPORTAREA"**

**LAVORI DI RIQUALIFICAZIONE
DELLA COPERTURA**

PROGETTO ESECUTIVO

nome file: intestazione.dwg		
committente: COMUNE DI CUNEO Via Roma n. 28 - 12100 CUNEO Tel. 01714441 - Telefax 0171444211 Cod. Fisc. e P.IVA 00480530047 pec: protocollo.comune.cuneo@cert.ruparpiemonte.it mail: ufficio.protocollo@comune.cuneo.it		RELAZIONE GENERALE E TECNICA EDILIZIA art. 34 D.P.R. 207/2010
cod. lavoro: FAB MAN 15003	allegato: A

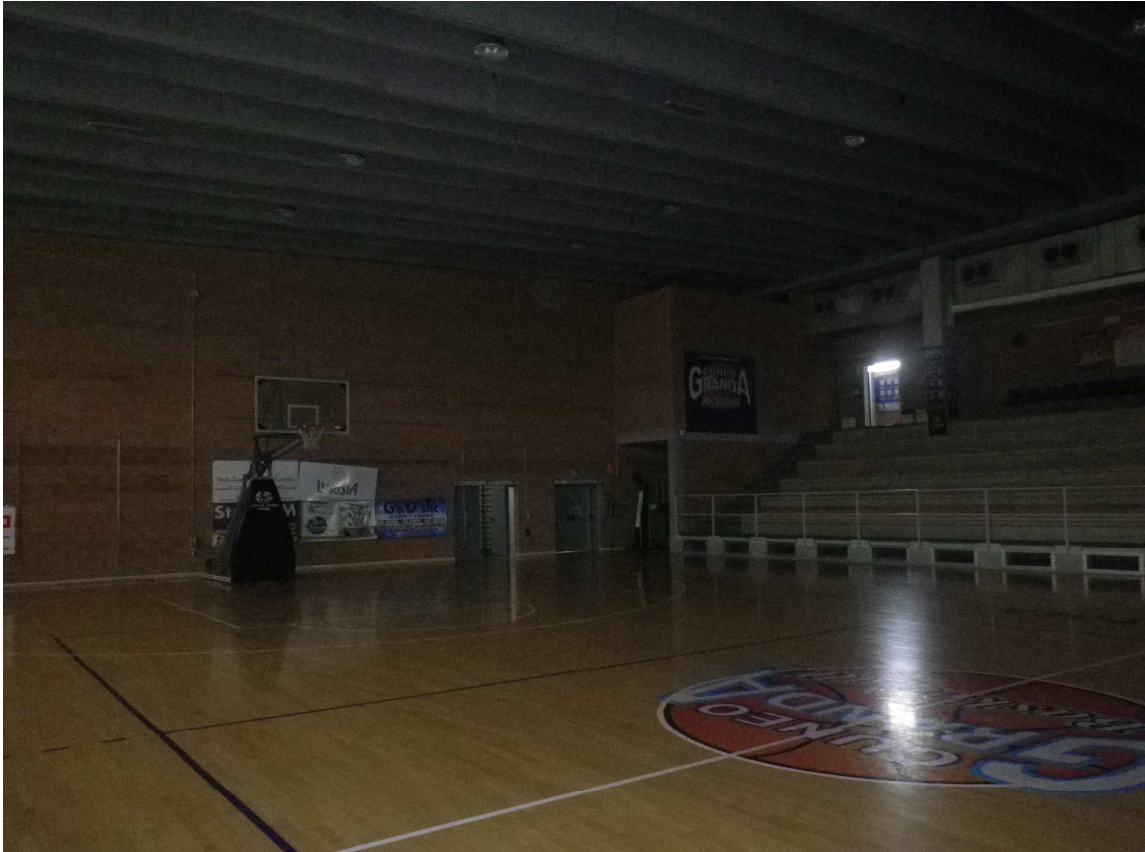
Vista dell'interno dell'impianto sportivo in oggetto, con campo da gioco e tribune

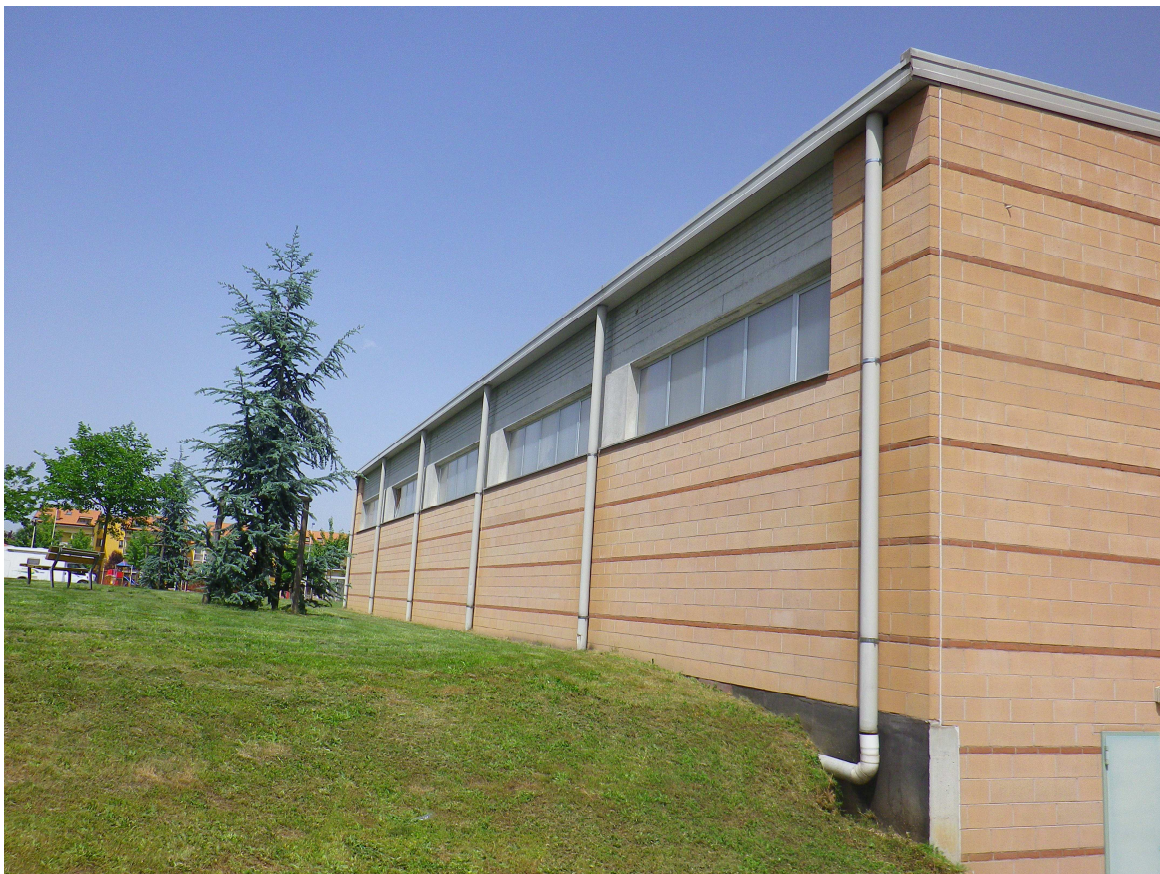
Vista dell'edificio in oggetto sul lato Ovest: visibile qui la gronda presso l'estremità più bassa della copertura

Dal momento che il piano interno di gioco è depresso di circa 120 cm rispetto al piano campagna esterno, il lato di minore altezza dell'edificio si eleva per soli 6.20 m rispetto al piano campagna dell'area verde adiacente.

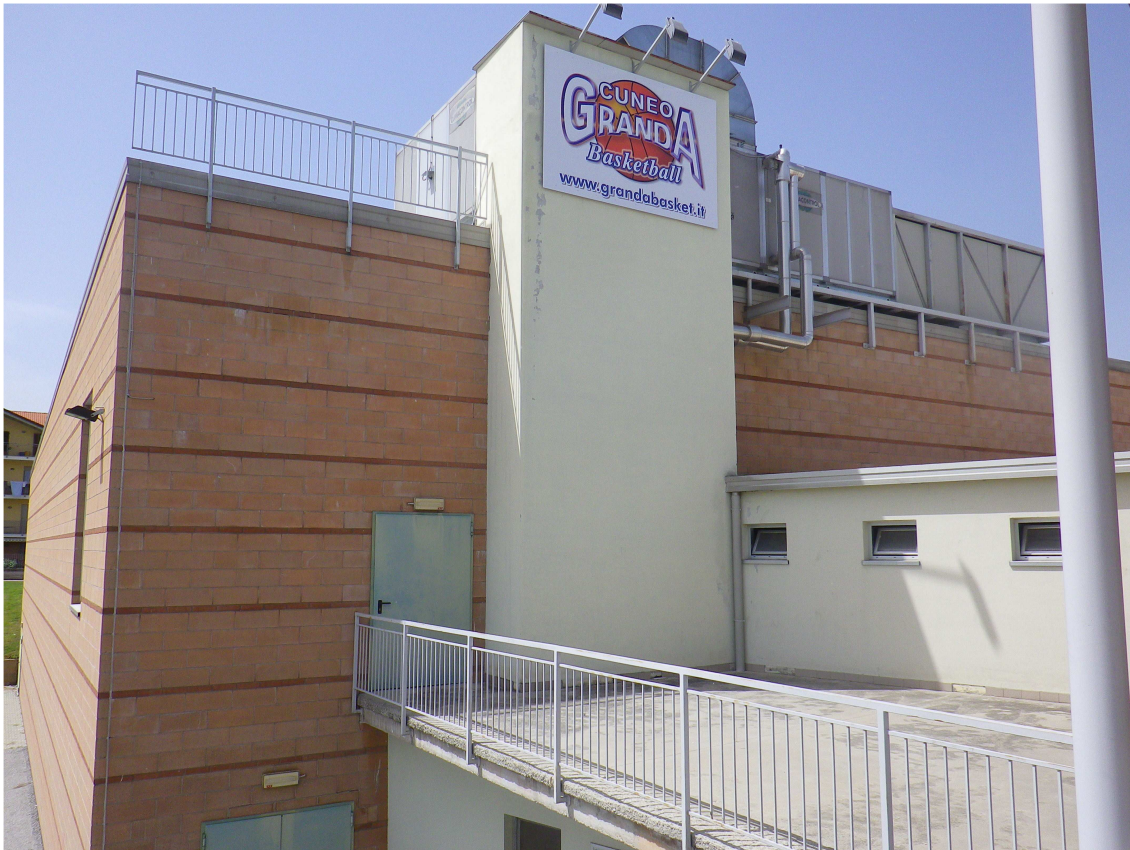
Vista copertura dal retro modulo edilizio , con U.T.A. montata su tetto

Sulla copertura in oggetto, è posta in opera l'unità di trattamento aria (U.T.A.) per la climatizzazione del complesso; trattasi di un grande manufatto, protetto esternamente da lamiera e dotato di copertura dello stesso materiale, di volume parallelepipedo e dotato di lunghezza di circa 15 m, altezza di 2.5 m e larghezza/spessore di circa 3.5 m; il manufatto è fissato sulla struttura di copertura tramite putrelle in acciaio, travi tipo HE, disposte "a correre".

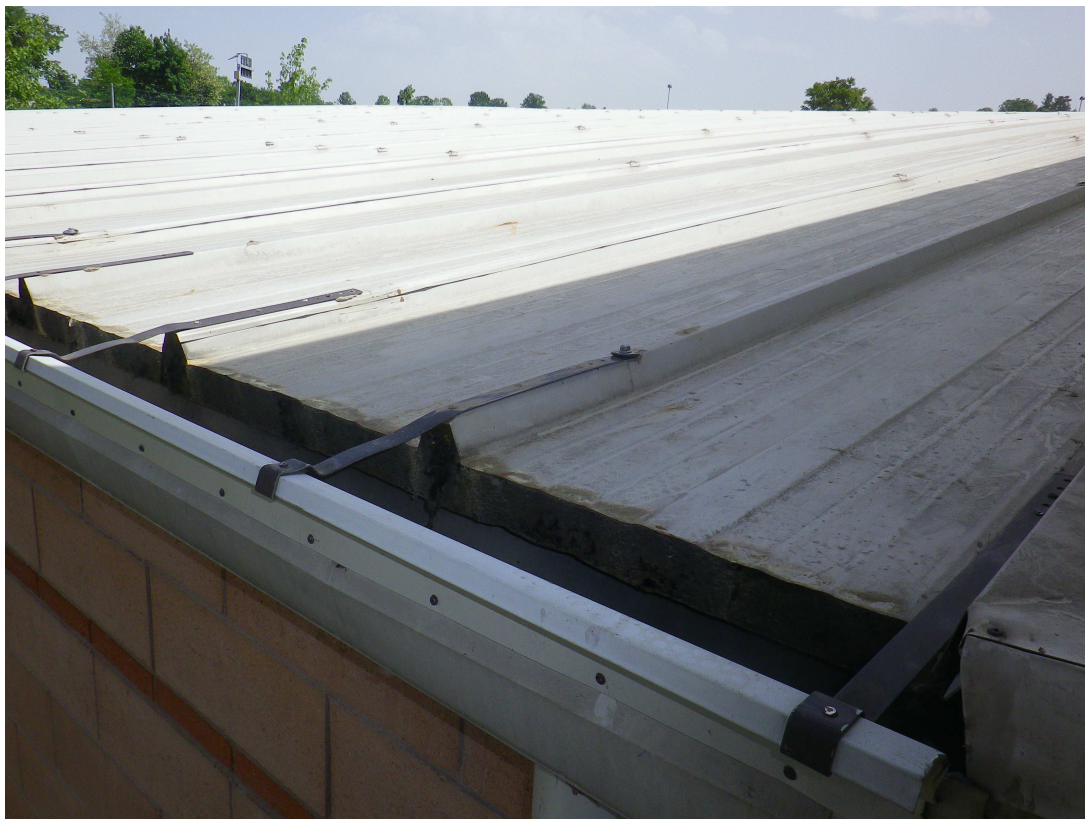
Particolare dell'attuale situazione con i pannelli coibenti sandwich con lamiera

Le sovracoperture dei vari moduli edilizi, compresa ovviamente quello oggetto dell'intervento, presentano pacchetto coibente e impermeabilizzante, costituito da pannelli sandwich, dello spessore complessivo di circa 5 cm, in PUR (poliuretano), con manto esterno il lamiera grecata (greche alte 4 cm) in acciaio zincato; tale tipologia di copertura avrebbe dovuto avere il pregio di ottimizzare e garantire isolamento termico e impermeabilità al tetto dell'edificio sottostante, con un unico materiale, leggero e performante, fissato sulla struttura in c.a.p. Esaminando con un sopralluogo il piano di copertura, nei dettagli è visibile l'accoppiamento delle lamiere esterne, eseguito in maniera sostanzialmente corretta con sovrapposizioni e fissaggi meccanici agli estremi degli elementi in lamiera.

Ad un'analisi accurata, sostenuta da una certa esperienza in materia, si può affermare che la causa principale del problema non è di per sé la stratigrafia utilizzata o le caratteristiche tecniche degli elementi costruttivi utilizzati, idonei, quanto la combinazione di questi elementi con la conformazione del tetto, costituito come detto da un'unica falda, dotata di una pendenza molto ridotta. In caso di ristagno di neve, soprattutto se particolarmente umida, l'acqua ristagna e riesce a penetrare tra i giunti di sovrapposizione delle lamiera e quindi dei pannelli coibenti, tra l'altro impregnandoli ed abbattendo la loro capacità isolante; nella fase successiva purtroppo, l'infiltrazione giunge all'estradosso dei tegoli prefabbricati di copertura e si può introdurre con relativa facilità nei giunti di accostamento, in svariati punti.

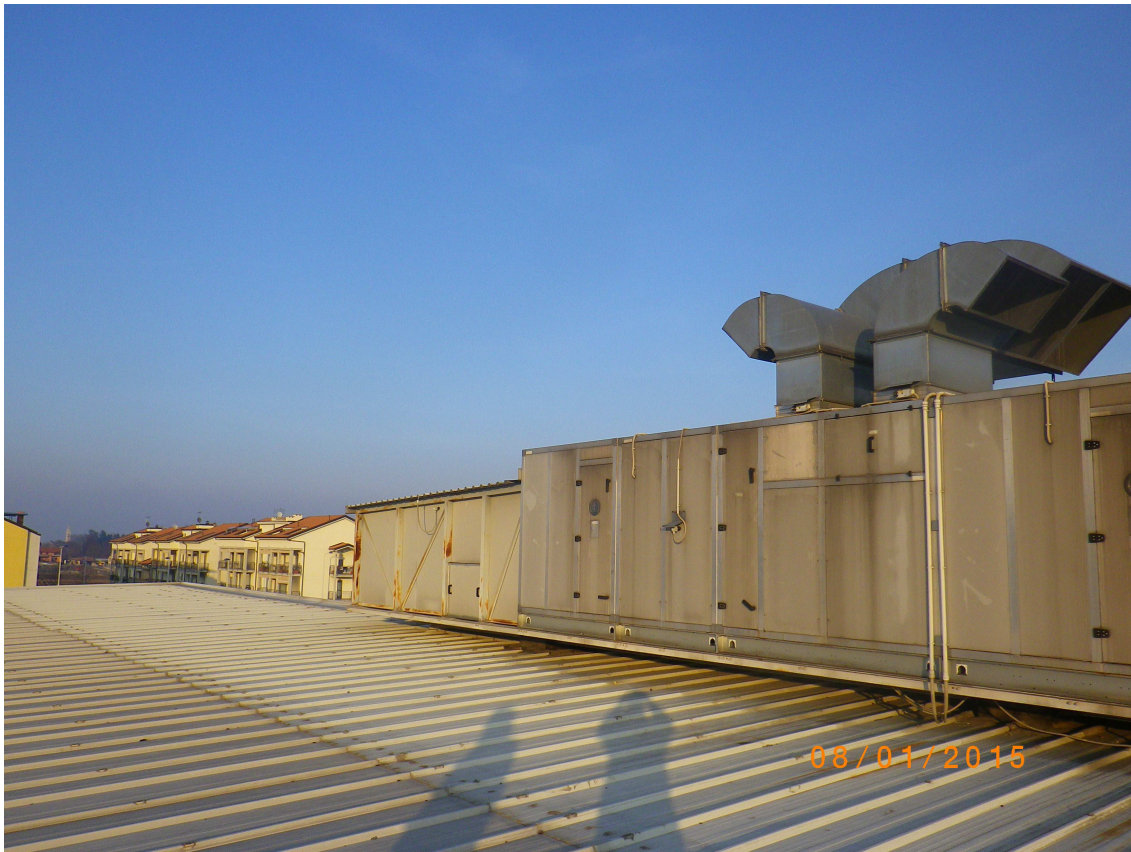
Vista da sopra copertura in oggetto, con U.T.A.
